低圧進相コンデンサからの火災は梅雨から夏期に発生しやすく、本年6月にも当消防本部管内でコンデンサに起因する火災が発生しています。また、コンデンサ火災のほとんどが長期使用に伴う絶縁劣化によるものです。

【コンデンサ火災の特徴】

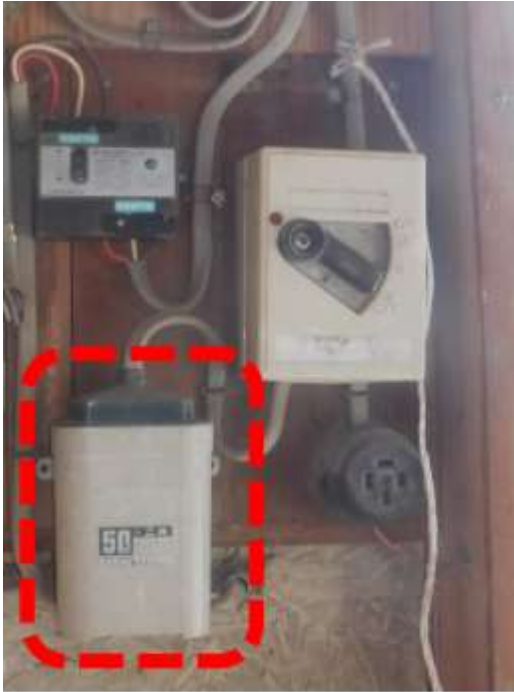
設置例

- ・ 金属製の箱状のもので
コンビーフ等の缶に似ている
- ・ 製造年は正面に張られた銘板
で確認できる

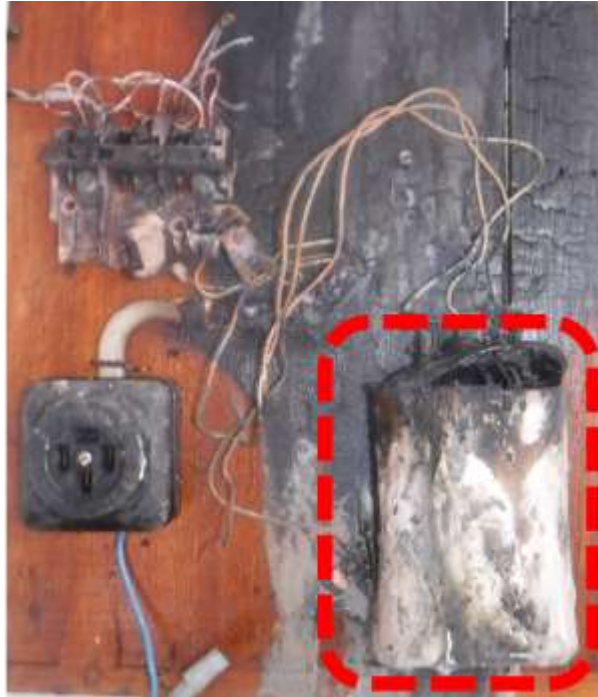
火災事例

- ・ コンデンサが絶縁破壊を起こし、
熱膨張して外蓋が捲れるように出
火している

- 1 機械を**使用しないときはメインブレーカーを切り**、コンデンサに電圧がかからないようにしましょう。
- 2 昭和50年(1975年)以前に製造された製品には保安装置が内蔵されていないため、被害が拡大する危険性がありますので使用の停止や交換等が必要です。
- 3 おおむね**10年以上経過したもの**は、専門業者による点検を受け、計画的に交換しましょう。
